Prefeitura Municipal da Estância Turística de Joanópolis

Ofício Gab. nº 795/2023

Ref.: Resposta da Indicação 269/2023 - Fernando Celso Lafraya Hilário;

| | Relatório de Vistoria Inicial | DATA |

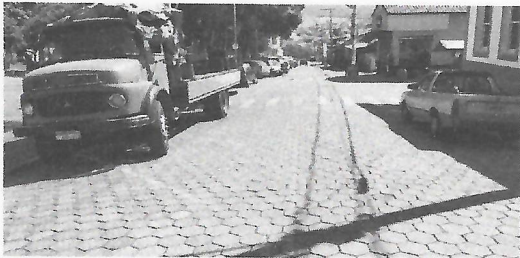
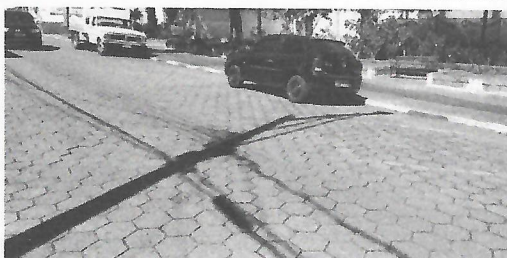
4) PRINCIPAIS PROBLEMAS DETECTADOS: não foram detectadas interferências físicas in loco que impeçam a execução do pleito, no local indicado pelo município.

| <p>Foto 1 – Vista da Largo São João</p> | <p>Foto 2 – Vista da Largo São João</p> |

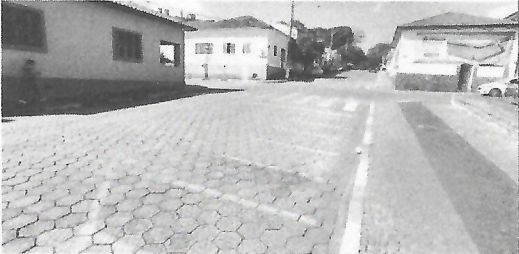
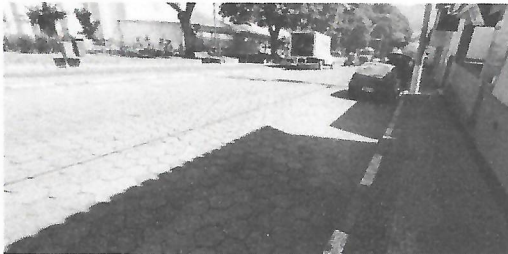
4) **PRINCIPAIS PROBLEMAS DETECTADOS:** não foram detectadas interferências físicas in loco que impeçam a execução do pleito, no local indicado pelo município.

| <p>Foto 1 – Vista da Largo São João</p> | <p>Foto 2 – Vista da Largo São João</p> |

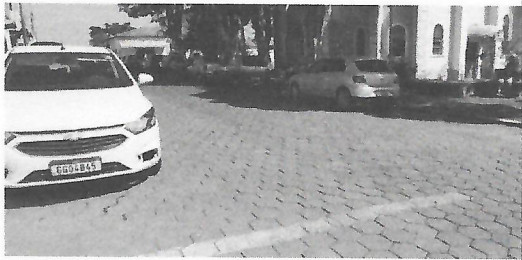
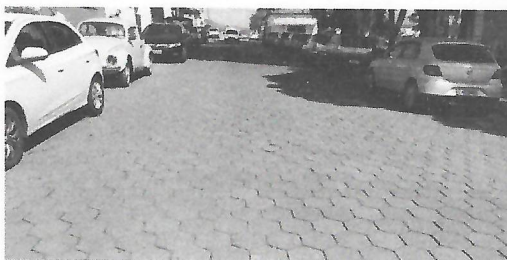
4) PRINCIPAIS PROBLEMAS DETECTADOS: não foram detectadas interferências físicas in loco que impeçam a execução do pleito, no local indicado pelo município.

| <p>Foto 1 – Vista da Largo São João</p> | <p>Foto 2 – Vista da Largo São João</p> |

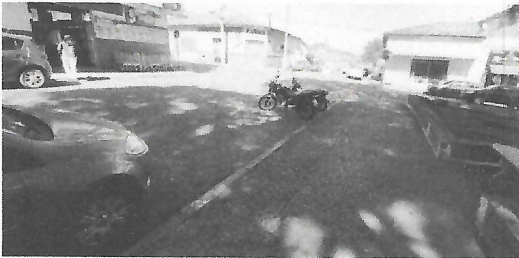
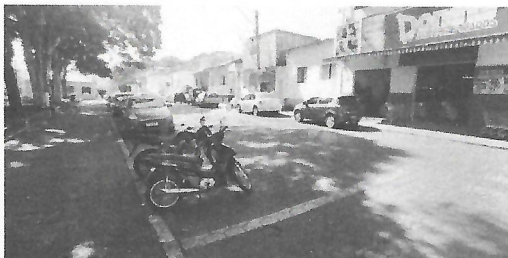
4) PRINCIPAIS PROBLEMAS DETECTADOS: não foram detectadas interferências físicas in loco que impeçam a execução do pleito, no local indicado pelo município.

| Foto 1 – Vista da Largo São João | Foto 2 – Vista da Largo São João |

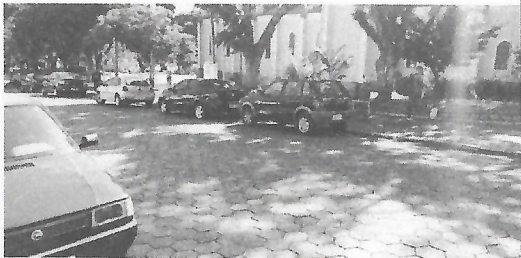
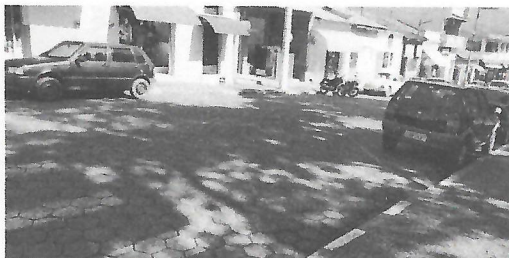
4) PRINCIPAIS PROBLEMAS DETECTADOS: não foram detectadas interferências físicas in loco que impeçam a execução do pleito, no local indicado pelo município.

| <p>Foto 1 – Vista da Largo São João</p> | <p>Foto 2 – Vista da Largo São João</p> |

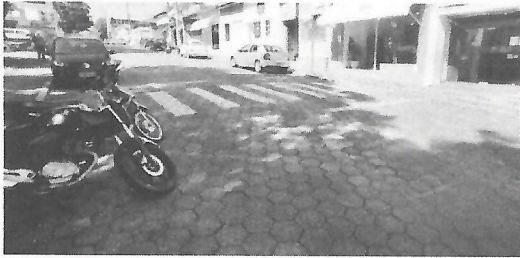
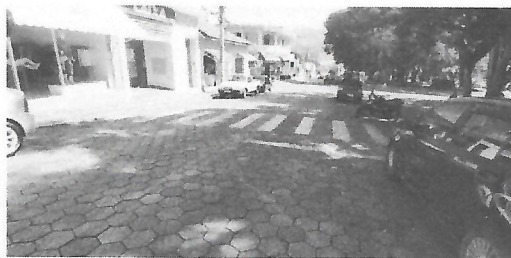
4) PRINCIPAIS PROBLEMAS DETECTADOS: não foram detectadas interferências físicas in loco que impeçam a execução do pleito, no local indicado pelo município.

| <p>Foto 1 – Vista da Largo São João</p> | <p>Foto 2 – Vista da Largo São João</p> |

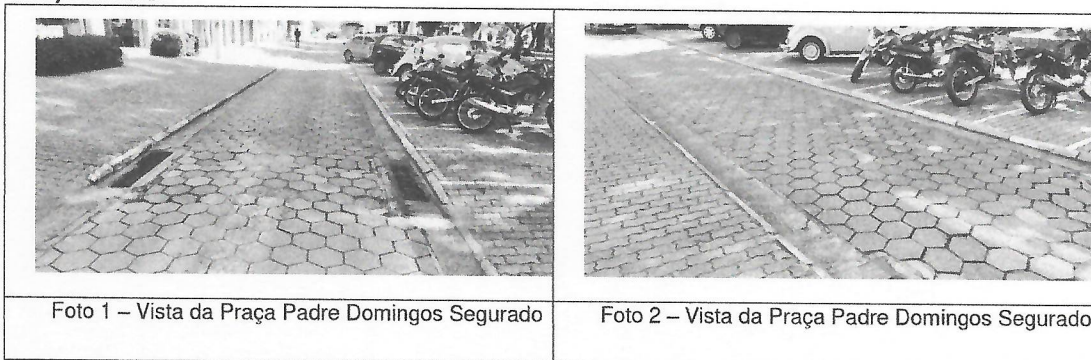
4) PRINCIPAIS PROBLEMAS DETECTADOS: não foram detectadas interferências físicas in loco que impeçam a execução do pleito, no local indicado pelo município.

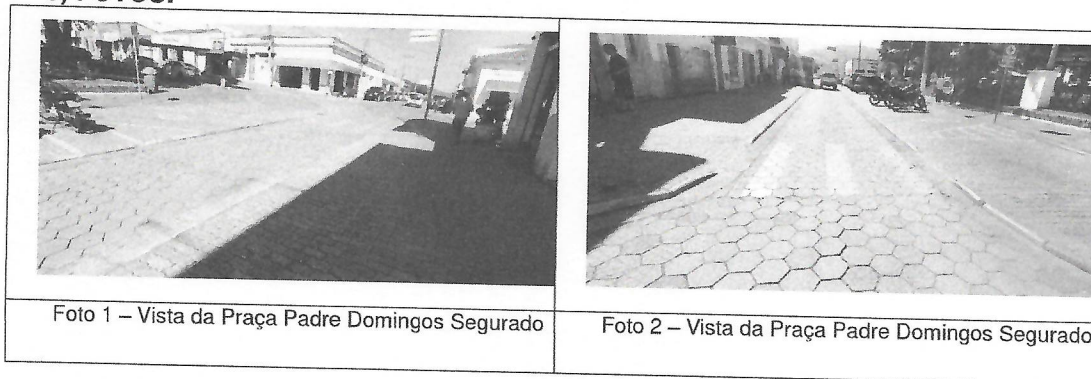
4) **PRINCIPAIS PROBLEMAS DETECTADOS:** não foram detectadas interferências físicas in loco que impeçam a execução do pleito, no local indicado pelo município.
