Prefeitura Municipal da Estância Turística de Joanópolis

Ofício Gab. nº 795/2023

Ref.: Resposta da Indicação 269/2023 - Fernando Celso Lafraya Hilário;

| | Relatório de Vistoria Inicial | DATA |

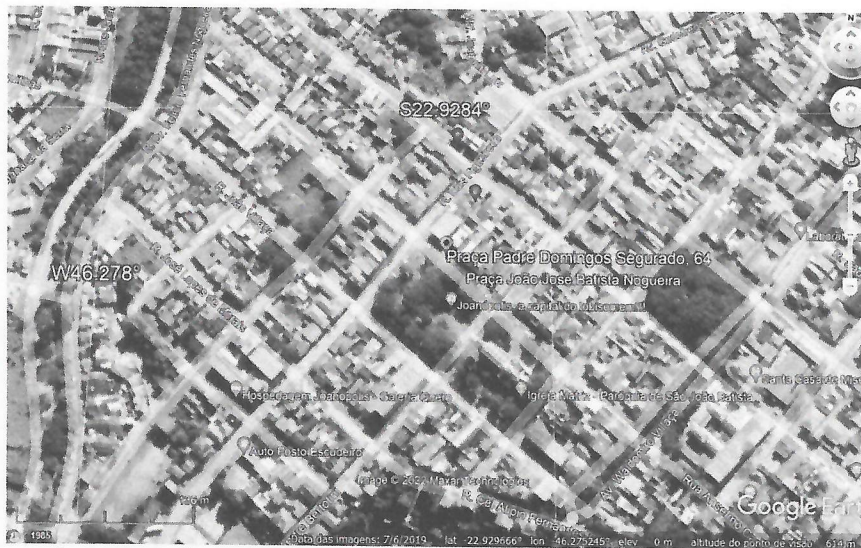
Imagem Google Earth (*estimada, se houver numeral do endereço na figura)

2) **DESCRIÇÃO GERAL:** São previstas intervenções para implantação de LOMBOFAIXA. O estado geral da via é bom.

4) PRINCIPAIS PROBLEMAS DETECTADOS: não atende legislação do Contran e/ou outros dispositivos, conforme check-list de vistoria.

5) CONCLUSÃO: Durante a vistoria, foi constatado que a intervenção proposta nesta via é inviável, devido não atender legislação do Contran e/ou outros dispositivos.

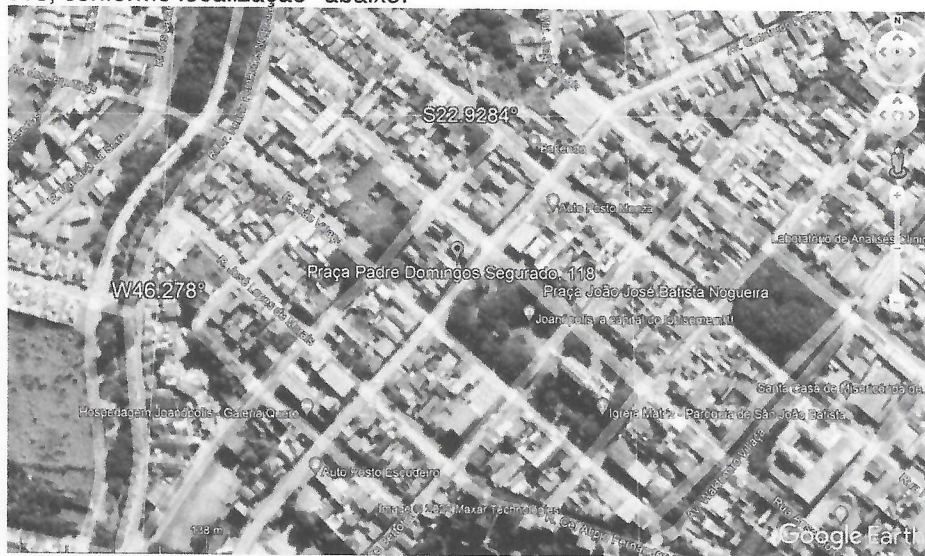
*Imagem Google Earth (*estimada, se houver numeral do endereço na figura)*

2) **DESCRIÇÃO GERAL:** São previstas intervenções para implantação de LOMBOFAIXA. O estado geral da via é bom.

4) PRINCIPAIS PROBLEMAS DETECTADOS: não foram detectadas interferências físicas in loco que impeçam a execução do pleito, no local indicado pelo município.

6) CONCLUSÃO: Durante a vistoria, foi constatado que a intervenção proposta nesta via é possível de ser executada.

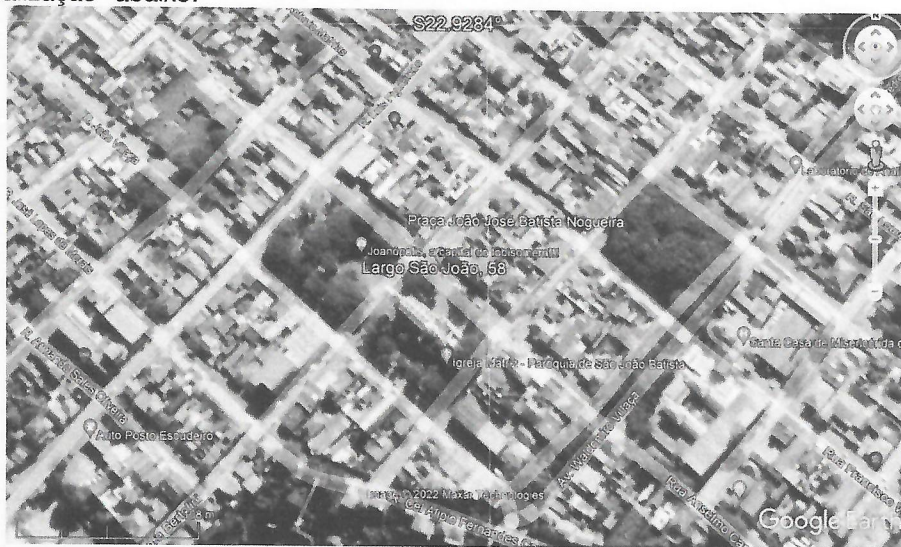
*Imagem Google Earth (*estimada, se houver numeral do endereço na figura)*

2) DESCRIÇÃO GERAL: São previstas intervenções para implantação de LOMBOFAIXA. O estado geral da via é bom.

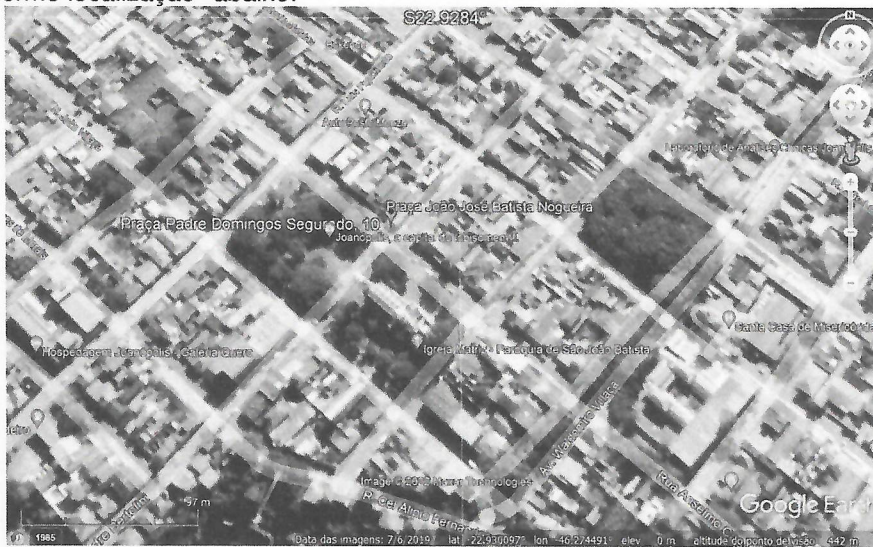
*Imagem Google Earth (*estimada, se houver numeral do endereço na figura)*

2) DESCRIÇÃO GERAL: São previstas intervenções para implantação de LOMBOFAIXA. O estado geral da via é bom.

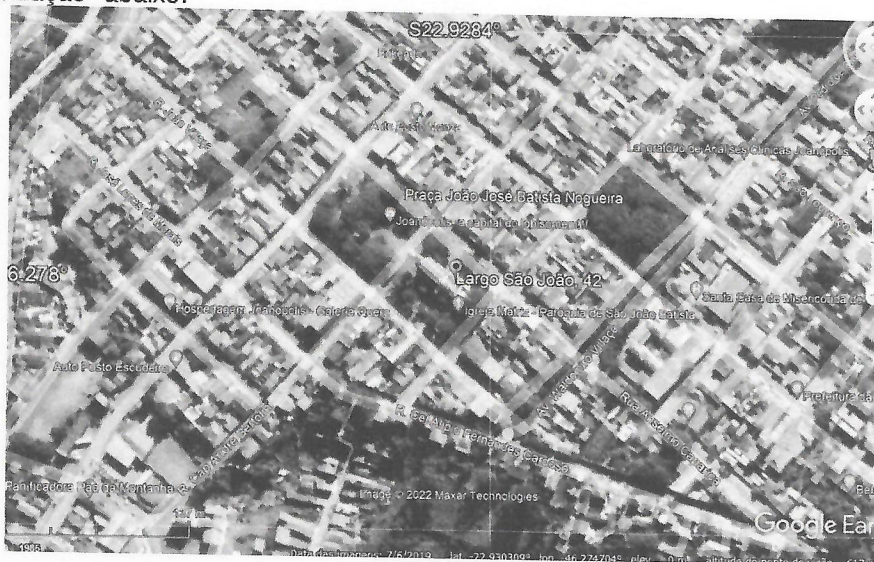
*Imagem Google Earth (*estimada, se houver numeral do endereço na figura)*

2) **DESCRIÇÃO GERAL:** São previstas intervenções para implantação de LOMBOFAIXA. O estado geral da via é bom.

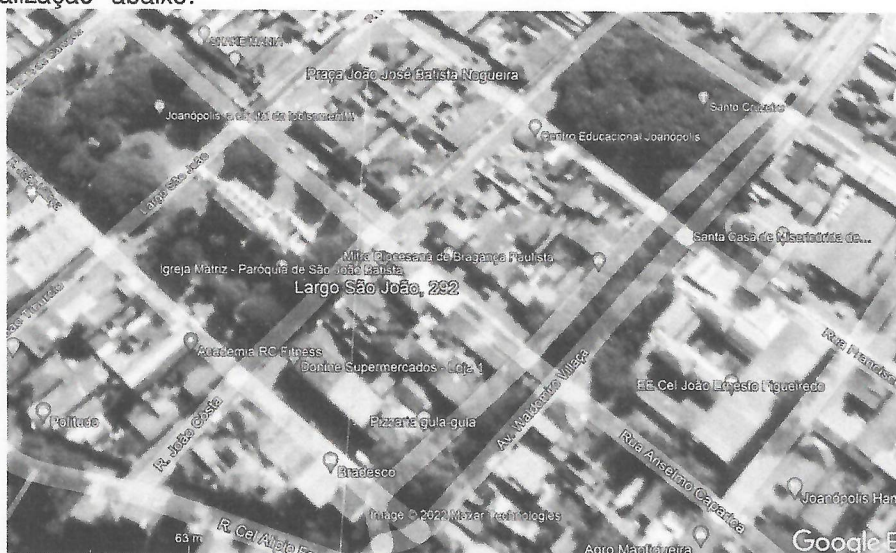
*Imagem Google Earth (*estimada, se houver numeral do endereço na figura)*

2) DESCRIÇÃO GERAL: São previstas intervenções para implantação de LOMBOFAIXA. O estado geral da via é bom.

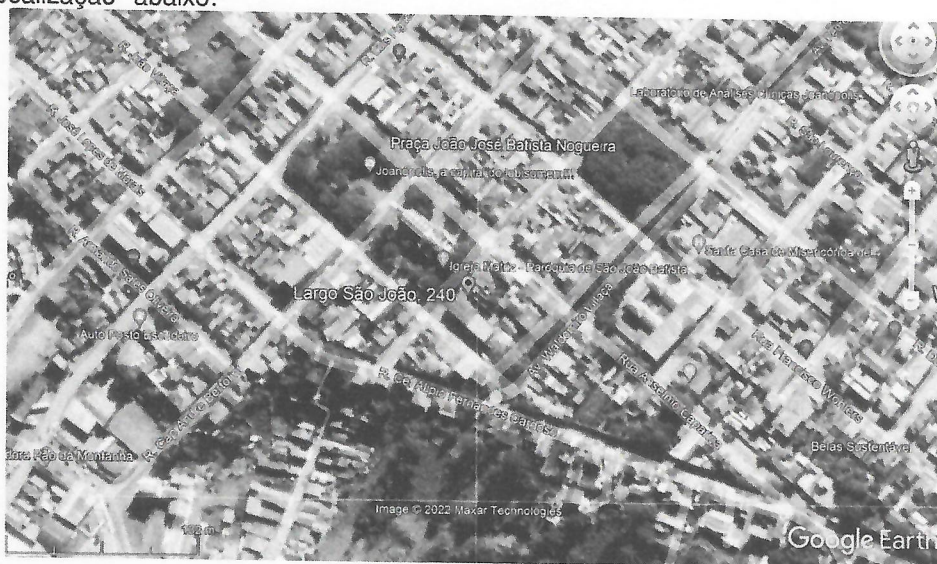
*Imagem Google Earth (*estimada, se houver numeral do endereço na figura)*

2) DESCRIÇÃO GERAL: São previstas intervenções para implantação de LOMBOFAIXA. O estado geral da via é bom.

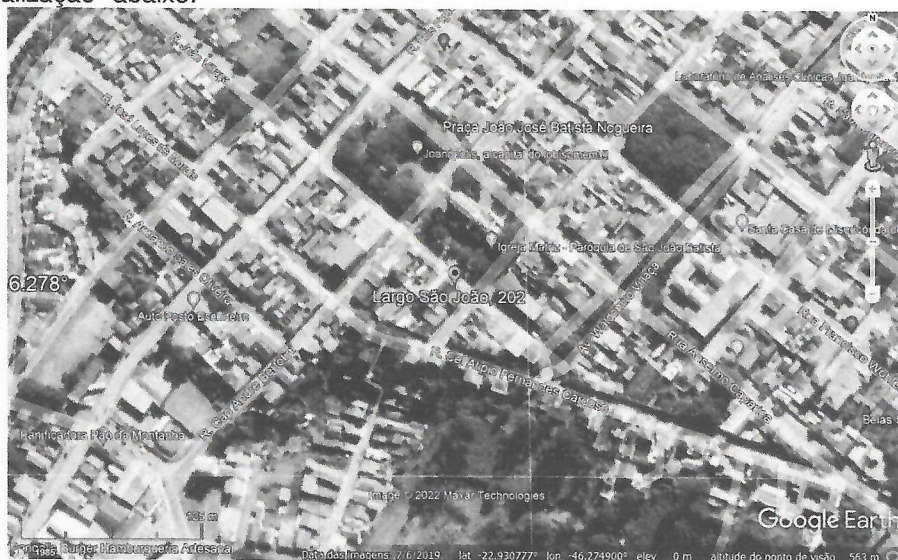
*Imagem Google Earth (*estimada, se houver numeral do endereço na figura)*

2) DESCRIÇÃO GERAL: São previstas intervenções para implantação de LOMBOFAIXA. O estado geral da via é bom.

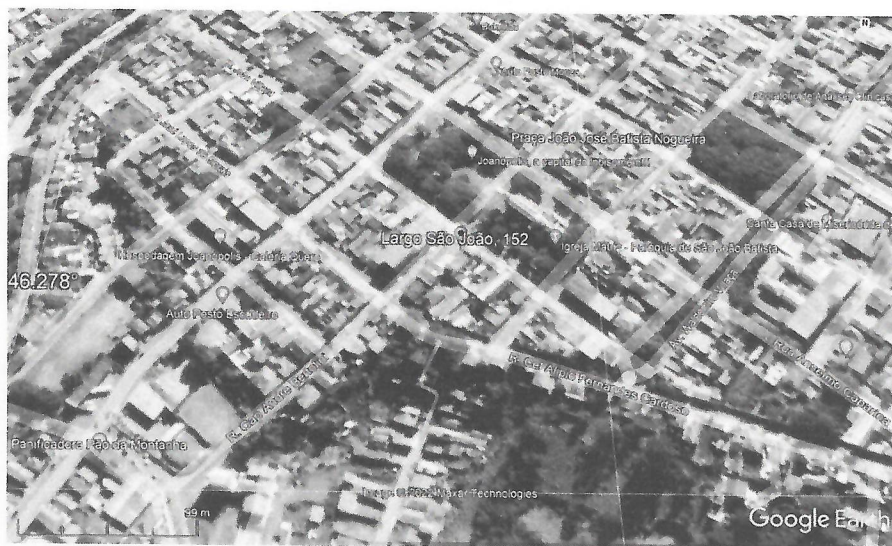
*Imagem Google Earth (*estimada, se houver numeral do endereço na figura)*

2) DESCRIÇÃO GERAL: São previstas intervenções para implantação de LOMBOFAIXA. O estado geral da via é bom.

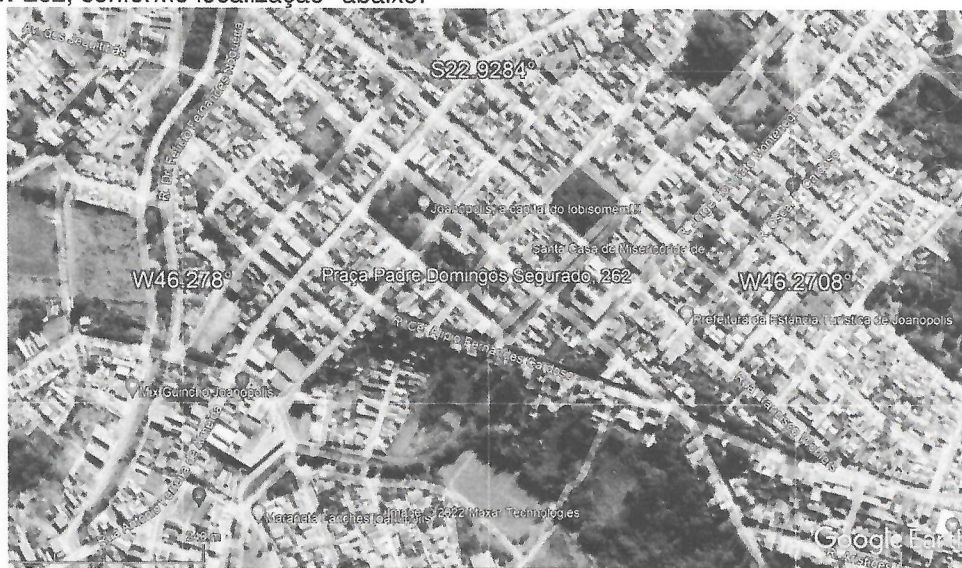
*Imagem Google Earth (*estimada, se houver numeral do endereço na figura)*

2) DESCRIÇÃO GERAL: São previstas intervenções para implantação de LOMBOFAIXA. O estado geral da via é bom.

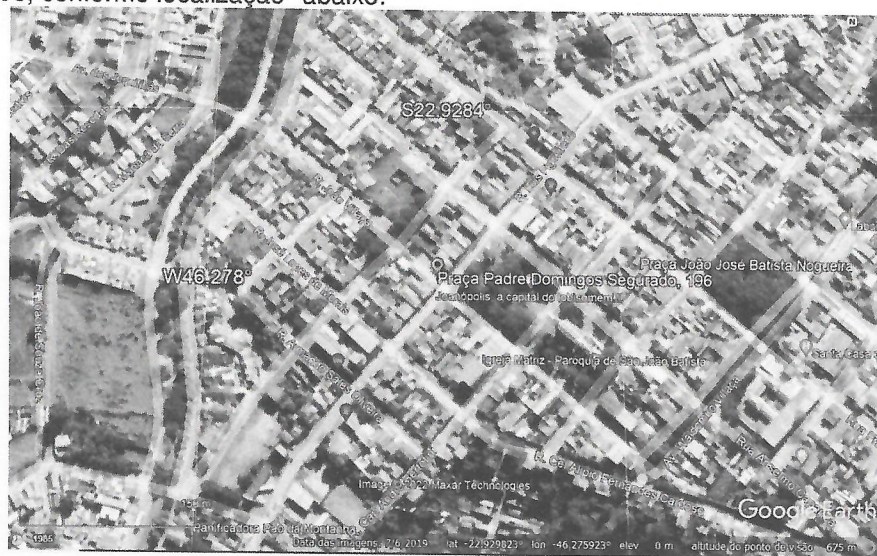
*Imagem Google Earth (*estimada, se houver numeral do endereço na figura)*

2) DESCRIÇÃO GERAL: São previstas intervenções para implantação de LOMBOFAIXA. O estado geral da via é bom.

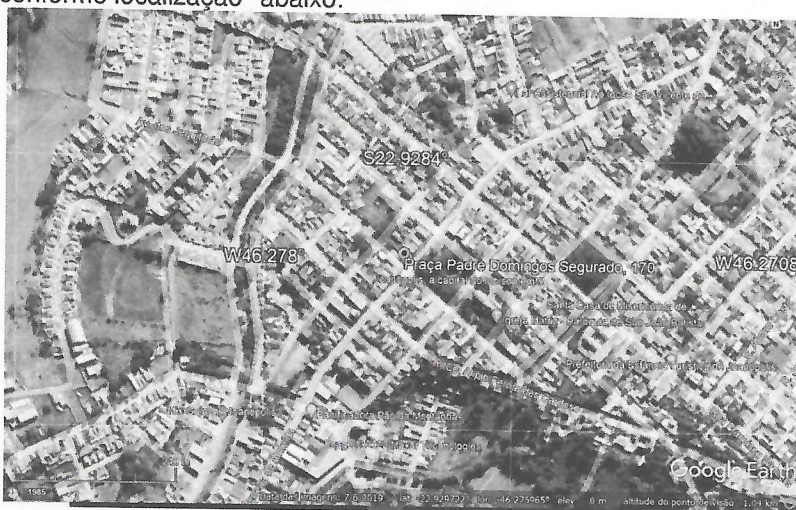
*Imagem Google Earth (*estimada, se houver numeral do endereço na figura)*

2) **DESCRIÇÃO GERAL:** São previstas intervenções para implantação de LOMBOFAIXA. O estado geral da via é bom.
